Von Dipl.-Ing. FH Bernhard Kopff,  
Architekt und Sachverständiger für Schäden  
an Gebäuden, Fachrichtung Holzschutz  
Telefon (089) 88 99 99 88  
E-Mail: [bernhard.kopff@doppelkopff.de](mailto:bernhard.kopff@doppelkopff.de)

# Schimmel unterm Gründach – wie viel Sanierung ergibt Sinn?

Bei dem untersuchten Objekt handelt es sich um eine 4 Spänner-Reihenhauszeile (Bild 1). Unter dem ausragenden Dach des Dachgeschosses waren an mehreren Stellen schwarze Fahnen festgestellt worden. Das Gebäude wurde aus Porenbeton errichtet. Die Fassade wurde im Obergeschoß mit Mineralwolle gedämmt und mit Wellblech verkleidet. Der Dachaufbau besteht von oben wie folgt:

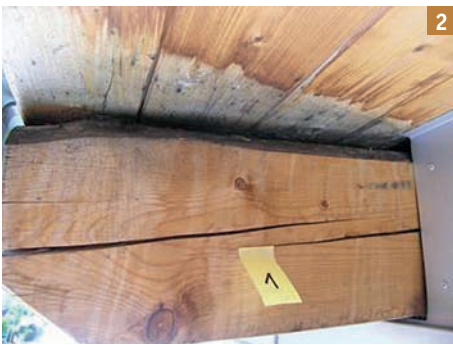
Die Sparrenzwischenräume wurden an den First- und Traufseiten mit einem ausgeschnittenen Blech verkleidet (Bilder 2 und 3).

Bei genauerer Untersuchung konnte festgestellt werden, dass die schwarzen Fahnen hauptsächlich nordseitig und in Bereichen von nicht sauber anliegendem Abdeckblech zwischen den Sparren auftreten. Je größer die Fuge, umso größer ist auch die Fahne. Die Fahnen konnten als mikrobieller Befall aufgrund von Feuchtigkeit identifiziert werden. Es muss also zeitweise in diesen Bereichen eine erhebliche Feuchtigkeit vorliegen.

- 1 Ansicht Gebäude.
- 2 Großer mikrobieller Befall von außen.
- 3 Kleiner mikrobieller Befall von außen.
- 4 Bauteilöffnung im Herbst 2006.
- 5 Großer mikrobieller Befall; Blick nach innen.

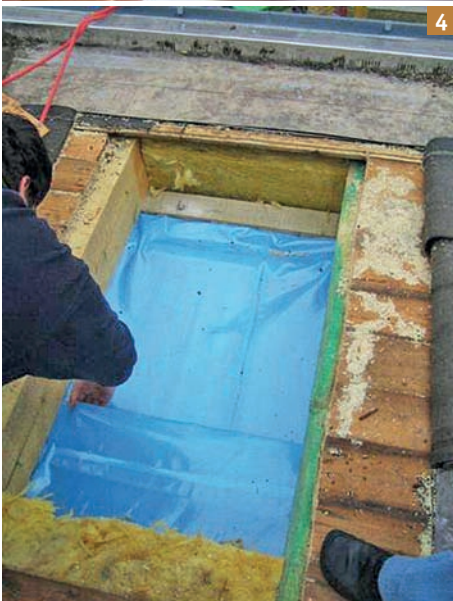
4

Im Jahre 2006 im Herbst wurde durch einen Kollegen an einer Stelle das Dach geöffnet (Bild 4). Dabei wurde durchfeuchtete Schalung und an der Oberseite feuchte Mineralwolle festgestellt. Messungen wurden nicht durchgeführt.

Auf dem Foto von der Bauteilöffnung im Jahr 2006 zeigt sich, dass die Luftdichtung innenseitig ordentlich verlegt wurde. Selbstverständlich kann das Foto nur als Hinweis gesehen werden, denn schon 10 cm neben dem Bild kann es ganz anders aussehen.

Die zweite Möglichkeit wäre das Dach zu belassen, technisch auszutrocknen und anhand der angesaugten Luft die Feuchtigkeit in der Konstruktion zu ermitteln. Sinnvoll wird es sein, intermittierend zu trocknen, das heißt die Gefache im Wechsel abzusaugen, sodass tiefer im Holz liegende Feuchtigkeit die nötige Zeit erhält um nach außen zu wandern und in einem zweiten oder dritten Trockengang abgesaugt zu werden. Nach der Trocknung müssen die Gefache in den First- und Traufbereichen winddicht verschlossen werden. Dies geschieht einmal um die schwarzen Fahnen zu unterbinden und damit einem Pilzwachstum entgegen zu wirken, zum anderen auch um die Balken sicher der GKO zuzuordnen, weil dann ein Zutritt von Schadinsekten ausgeschlossen werden kann. Es bleibt die Ungewissheit über die Luftdichtigkeit der inneren Folie und der damit verbundenen Menge an Kondensationsfeuchte aus der Raumluft, den Sd-Wert der Luftdichtungsfolie und ob diese eine ausreichende Rücktrocknung im Sommer ermöglicht. Die Konstruktion kann noch durch das Entfernen des Gründaches verbessert werden, denn dann erwärmt sich das Dach stärker

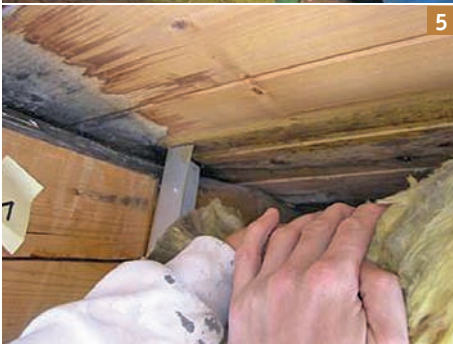
5

Es wurde eine Blechverkleidung, die über ca. vier Sparrenfelder reicht, demontiert. Dabei bestätigte sich der Zusammenhang von schwarzem mikrobiellem Befall und unsauber gearbeiteten Blechen bzw. nicht dicht am Holz anliegender Dämmung auch innerhalb der Blechverkleidung. Mikrobieller Befall konnte bis ca. 50 cm tief in den Dachraum festgestellt werden (Bild 5). Dieser war nur in Bereichen, die nicht sorgfältig mit Dämmstoff ausgefüllt waren, sichtbar. Somit wäre die Lösung zur Frage nach den schwarzen Fahnen ein winddichter Verschluss der Gefache im Trauf und Firstbereich. Aber reicht das?
